**Denkmalpflege  
in Mittelfranken**

**2013**

## Diespeck, Bamberger Straße 2

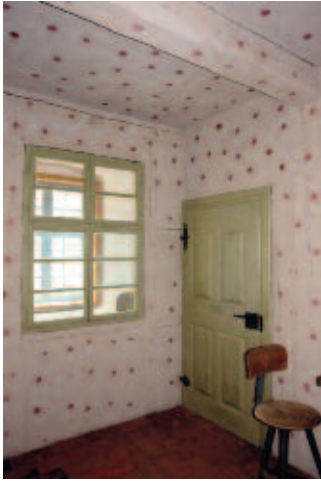
In der Küche wurde eine seltene  
Tupfenfassung gefunden

nierten Wände in den ehemaligen Wohnräumen sowie eine außerordentlich seltene Tupfenfassung an den Küchenwänden, die lange unter Farbschichten verborgen blieb. Der fachkundige Eigentümer hat den Bau von 2008 bis 2012 mit viel Eigenleistung auf hohem Niveau saniert. Zunächst stellte er die ursprüngliche historisch belegte Eingangssituation wieder her, indem er den Zugang zum Gebäude von der Giebel- an die Traufseite verlegte. Die historischen Fenster sind durch eigens geplante, moderne Kasten-Vorsatzfenster auf der Innenseite wärmegeklämt. Besonderes Augenmerk galt den wertvollen historischen Wandoberflächen. Die Fassungen wurden von einem Restaurator konserviert, die Tupfenfassung in der Küche freigelegt und minimal ergänzt.

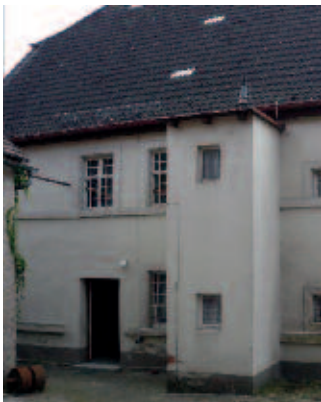
Vorzustand der Hoffassade

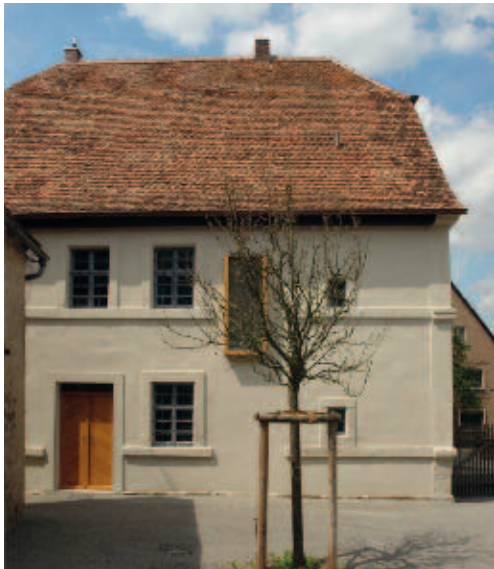
Die hofseitige Fassade nach Abbruch eines neuen Anbaus

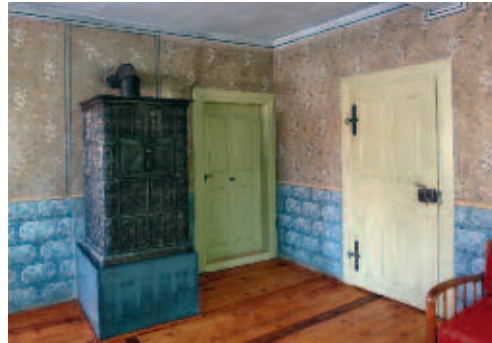
Im Obergeschoss hat sich die farbenfrohe Wanddekoration erhalten
